Uitdagingen fundering bij optoppen ABN  
AMRO (R'dam) en BoogieWood (Den Haag)

Matthij Moons  
COBC congres 2025  
6 november 2025

# BoogieWood (Den Haag)

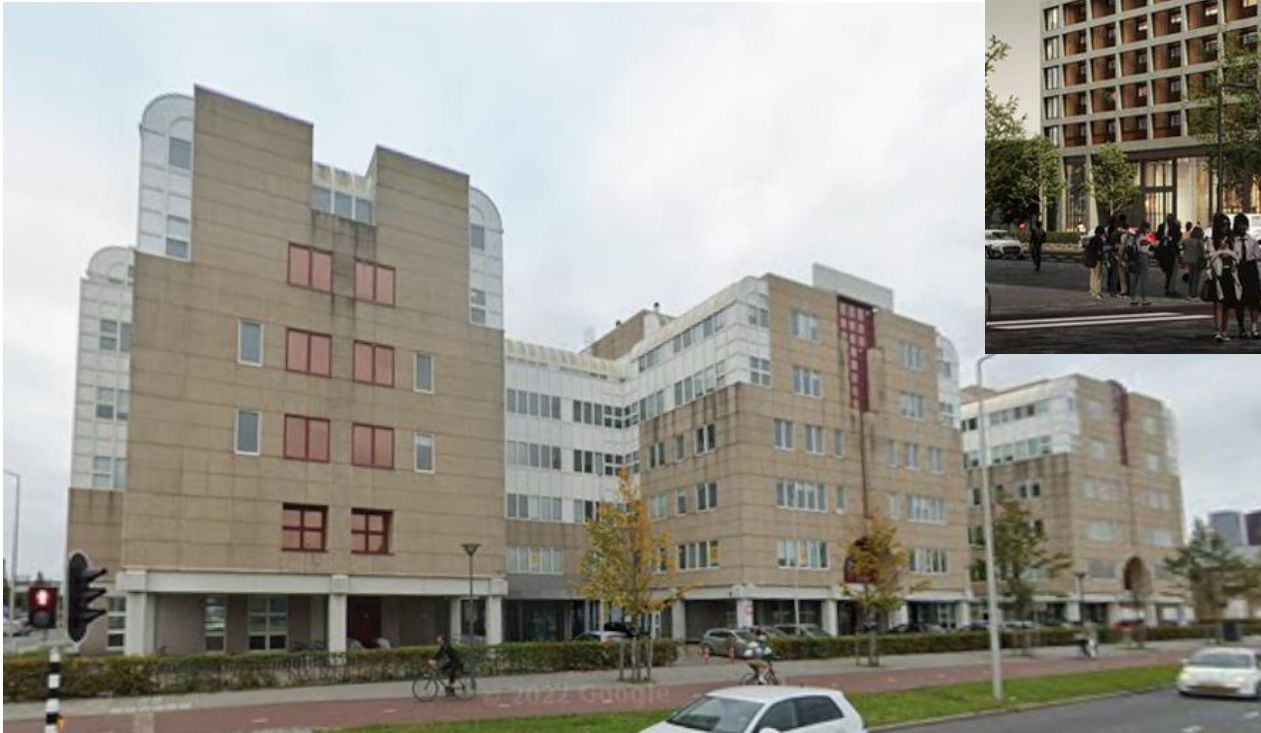
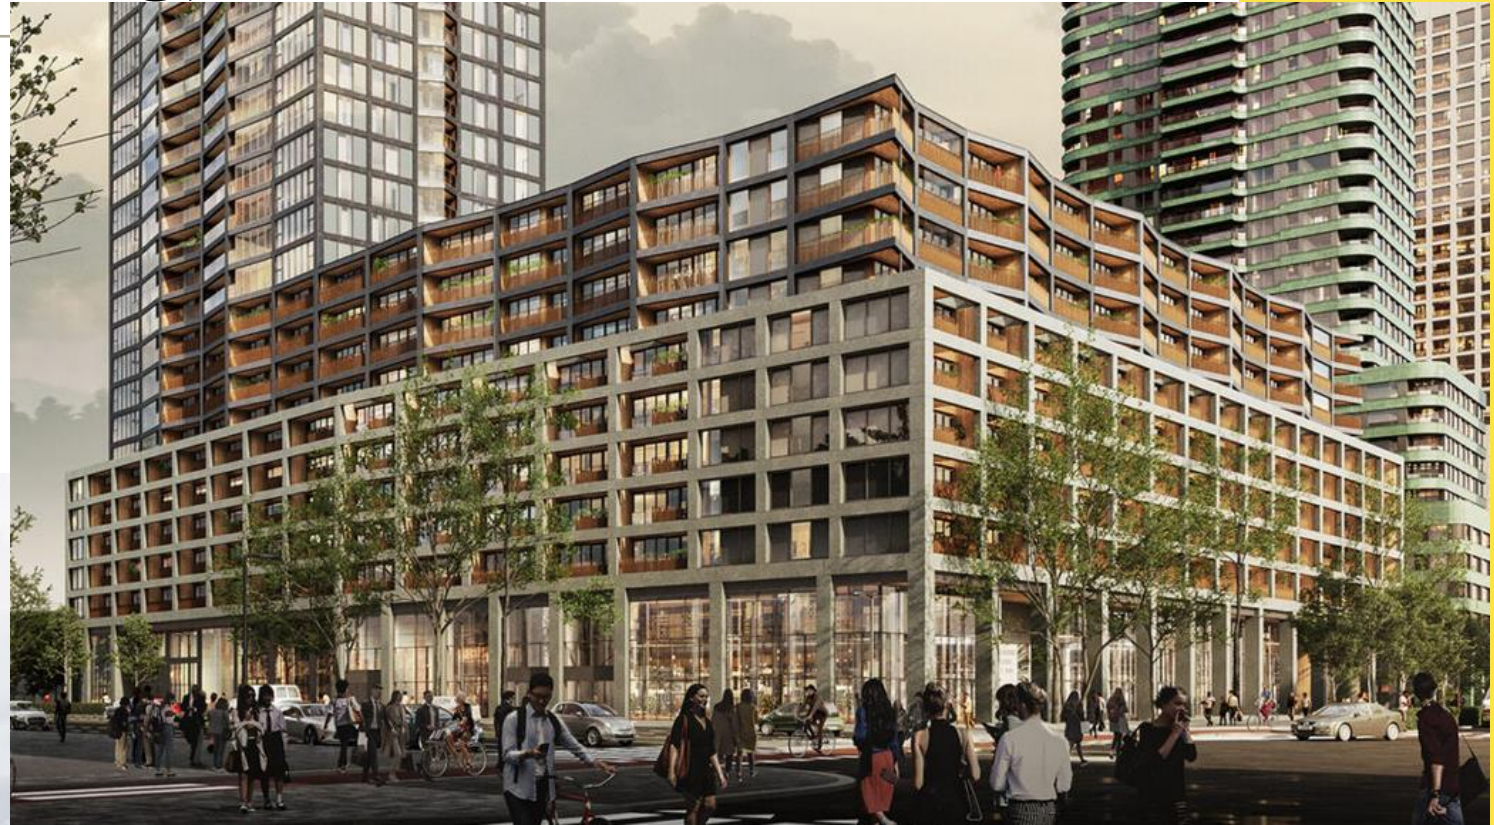
6-laags kantoorgebouw met  
2-laagse kelder (1982)

9-laagse houten woningen op  
betonnen tafel bovenop de  
bestaande kelder/fundering

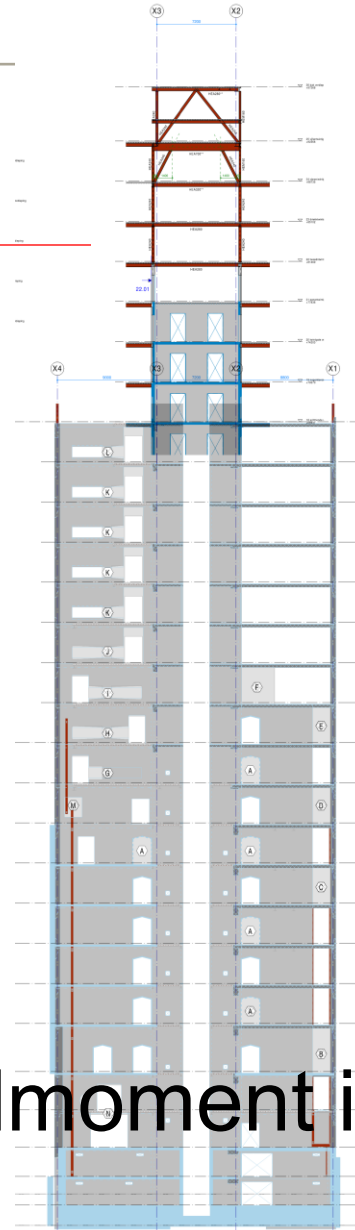
Stuwdruk  $1,48\text{kN/m}^2$  (100m)  
(op 85m  $1,42\text{kN/m}^2$ )

Hoogte tot kelder 107m

Windreductiefactor nvt

Eurocode NEN8700 CC3

Windtunnelonderzoek niet in  
windberekening
